Platform Gooise Meren Toegankelijk!? – Week van de Toegankelijkheid 2022

Maandag 3 oktober 2022: Plein voor station Bussum Zuid

Het plein voor het station Bussum Zuid, gelegen aan het eind van de Ceintuurbaan/hoek Brinklaan in Bussum, is opnieuw ingericht.

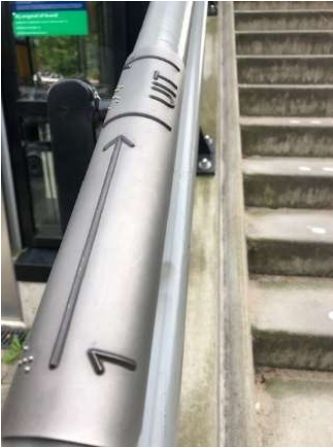
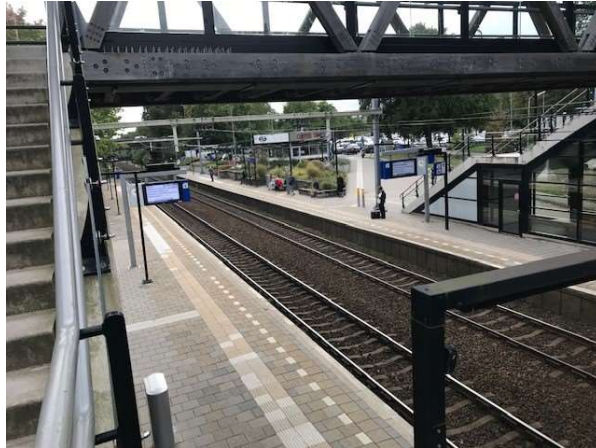
We starten bij de trappen richting perron 1 en perron 2. Op de trapleuningen is een paneeltje aangebracht met een pijl in reliëf en ook wordt in braille aangegeven naar welk perron men gaat. Echter, deze paneeltjes zijn op de verkeerde leuningen geplaatst. Paneeltje voor perron 1 wijst richting perron 2 en omgekeerd. Ook blijkt dat deze paneeltjes niet bij elke leuning op dezelfde plek zitten. Dit is niet logisch en het is verwarrend. De leuningen zijn te kort voor mensen met een visuele beperking. Zij zitten te dicht bij de trap. Op onderstaande foto een paneeltje op de trapleuning. Op de foto er naast de voetgangersbrug over het spoor richting perron 2. Boudewijn Koops meldt dit bij NS/ProRail.

Perron 1 is direct hier beneden, pijl wijst nu naar boven en overkant waar perron 2 is. Hetzelfde geldt voor de andere richting, precies omgekeerd.

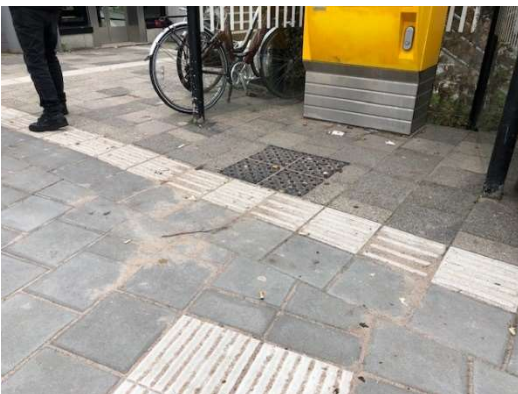
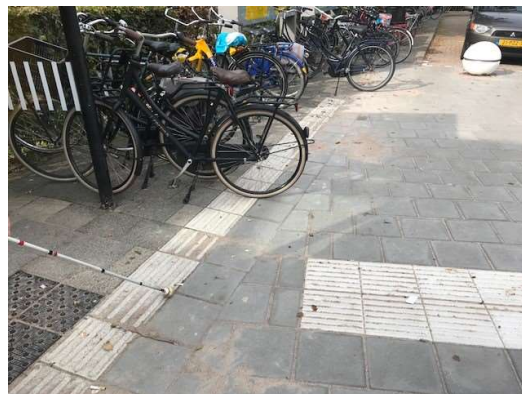
Vanuit het station volgen wij de geleidelijnen. Het is opmerkelijk hoe slecht deze lijnen aangelegd zijn. Volg je de lijn linksaf vanaf het station dan kun je ineens niet meer verder omdat de lijn stopt. Wanneer je via een natuurlijke gidslijn verder zou willen lopen, wordt je weg geblokkeerd door de fietsen die op de stoep staan.

Loop je rechtdoor over de geleidelijn vanuit het station dan kun je je weg niet vinden omdat de lijnen niet goed aangelegd zijn. Zo zijn er geen attentievlakken. Een attentievlak is een vierkant van 60 cm. Dus 4 tegels van 30 cm. Dit attentievlak geeft aan: let op, er wijzigt hier iets: Je kunt misschien naar links, rechts of rechtdoor. Echter, deze attentievlakken liggen er niet. Op onderstaande foto zie je de geleidelijn die voor de kaartautomaat aangebracht is. Het is de bedoeling dat je overstapt om de geleidelijn die er dwars op aangelegd is verder te volgen. Omdat er geen attentievlak aangebracht is tussen deze twee lijnen weet een persoon met een visuele beperking niet dat er een andere geleidelijn ligt en dat zij/hij deze moet volgen. Op de foto er naast staan fietsen op de geleidelijn.

Tevens verzoeken wij de gemeente Gooise Meren dringend om de geleidelijnen opnieuw aan te leggen zodat zij voldoen aan de regelgeving. De situatie zoals hij nu is, is zeer onveilig voor mensen met een visuele beperking die gebruik maken van deze geleidelijnen.

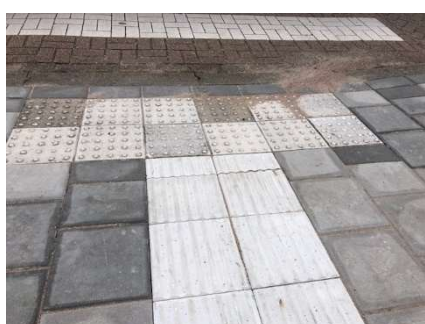
Een geleidelijn hoort niet door te lopen tot een vlak met noppen. Een noppenvlak is een waarschuingsvlak. Deze horen dus te liggen op plaatsen waar een gevaarlijke situatie kan ontstaan. Bijvoorbeeld op een punt waar je kan oversteken. Zoals gezegd hoort de geleidelijn niet vast te liggen aan een noppenvlak zoals op onderstaande foto het geval is. Op de foto er naast wordt aangegeven hoe een attentievlak aangebracht moet worden.

Tussen de geleidelijn en het noppenvlak hoort een attentievlak te liggen zodat opgemerkt kan worden wanneer je de geleidelijn gebruikt dat er iets wijzigt aan de situatie.

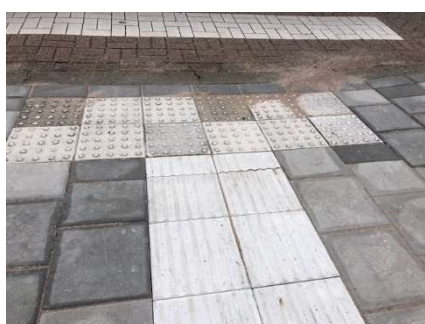
Ook op onderstaande foto is aan het eind van de geleidelijn een noppenvlak geplaatst. Echter, hier buigt de geleidelijn naar links. Er had dus geen noppenvlak moeten liggen maar een attentievlak. Dit attentievlak geeft weer een signaal aan de gebruiker af: 'let op, er wijzigt hier iets'. Het noppenvlak wordt hier dus op een verkeerde manier gebruikt.

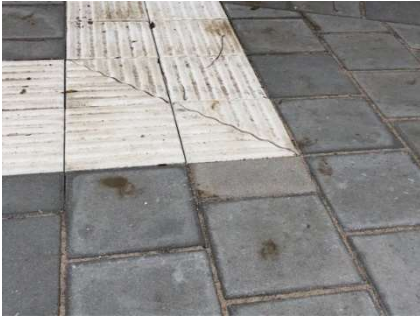
Op een ander punt buigt de lijn rechtsaf. Ook hier liggen de tegels van de lijn aan elkaar. Echter, er moet een attentievlak liggen zodat de gebruiker van de lijn weet dat de richting wijzigt. Op onderstaande foto zie je de lijnen aan elkaar liggen terwijl de lijn afbuigt.

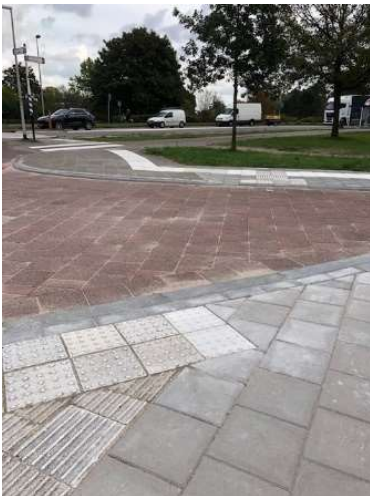
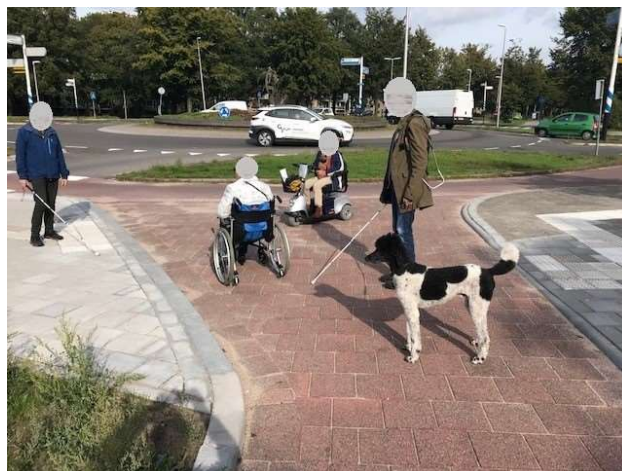
Bij het oversteken van het ene trottoir naar het andere trottoir aan de overkant moeten de noppentegels recht tegen over elkaar liggen. Je steekt namelijk rechtdoor over. Je hebt dan een geleidelijn richting het oversteekpunt. Dan een attentievlak en dan pas de noppentegels. Aan de overkant ook weer noppentegels en attentievlak en je vervolgt je weg via de geleidelijn. Op de onderstaande foto zie je dat de markering die nodig is om recht over te kunnen steken niet goed is aangelegd. De vlakken liggen namelijk niet recht tegenover elkaar. Op de foto er naast zie je dat een voetgangersoversteekplaats ontbreekt.

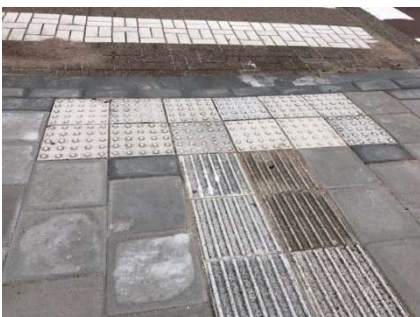
Ook op onderstaande foto loopt de geleidelijn weer door tot aan de noppentegels.

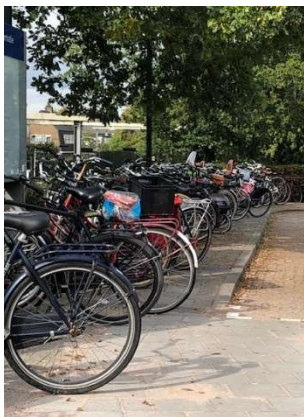
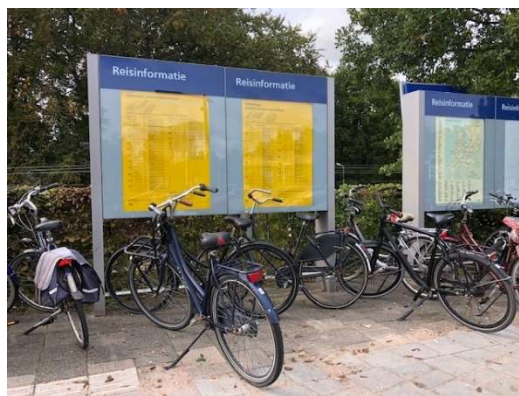
De fietsenstalling heeft een nieuwe plek gekregen. In het verleden stond deze fietsenstalling beneden naast het perron. Nu is de fietsenstalling bovenaan geplaatst. De fietsenstalling is overvol. Veel fietsen staan niet in de stalling maar zijn los bij de stalling neergezet. Ook staat de stoep vol fietsen. Voor een persoon in een rolstoel zijn de informatieborden over vertrek- en aankomsttijden niet bereikbaar en daardoor niet te lezen omdat hier ook weer overal losse fietsen staan. Op onderstaande foto's zie je de fietsen op de stoep en de fietsen voor de informatieborden

Zij verzoeken de gemeente Gooise Meren zeer dringend om hier strenger te handhaven en om actie te ondernemen tegen mensen die hun fiets/scooter overal neerzetten. Wij zijn van mening dat wanneer hier gedurende bijvoorbeeld vier weken, 2x per dag gehandhaafd wordt de situatie zeker zal verbeteren.

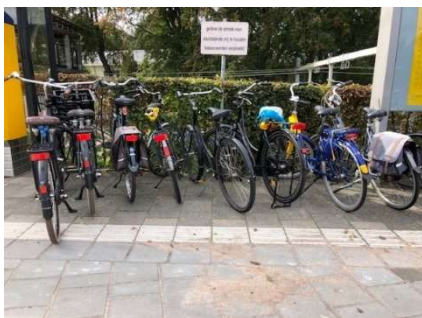
Tussen de kaartautomaat en de informatieborden over vertrek- en aankomsttijden staan ook fietsen. Weliswaar staat hier een bordje met de tekst: 'Gelieve de strook voor slechtziende vrij te houden, fietsen worden verplaatst' maar de fietsen staan overal. Tussen de kaartautomaat en het informatiebord loopt een geleidelijn. Op en naast deze geleidelijn staan fietsen. Het is onduidelijk waarom deze geleidelijn hier ligt. Hij eindigt abrupt en omdat de stoep vol met fietsen staat, kun je langs deze kant je weg zeker niet vervolgen. Wij adviseren om deze geleidelijn weg te halen. Op onderstaande foto staat de fiets op de geleidelijn en staat de ruimte die vrijgehouden moet worden ook vol met fietsen.

Omdat het trottoir vol met fietsen staat, kunnen mensen in een rolstoel er niet langs. Maar ook mensen met een rollator of bijvoorbeeld een kinderwagen hebben

hier last van. Zij kunnen dus geen gebruik maken van de stoep. Terwijl deze er is voor de veiligheid van de voetganger.

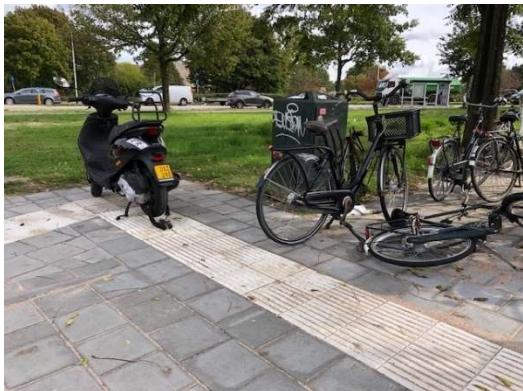
Ook staat er een scooter op de geleidelijn zoals op onderstaande foto te zien is.
