Platform Gooise Meren Toegankelijk!?

Vlietlaan Bussum

Verslag M. van den Berg

Augustus 2023

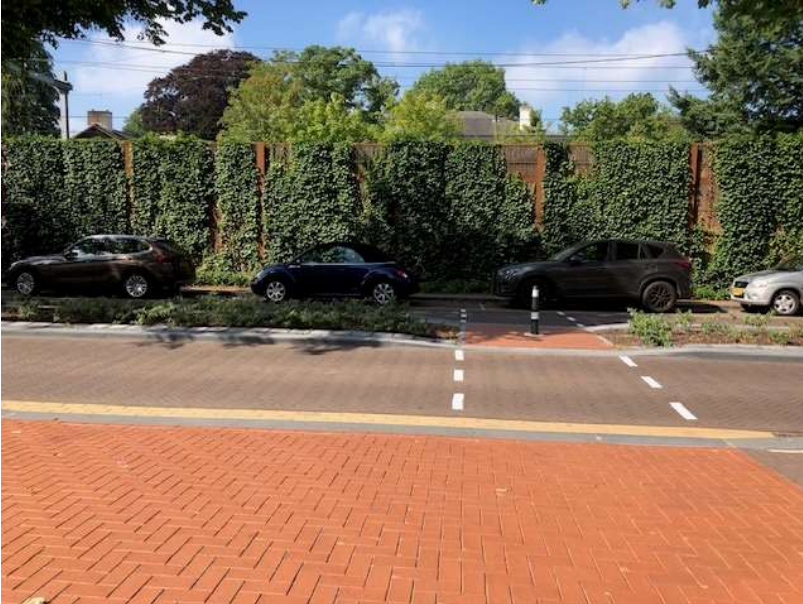
Aan de rechterkant van de geparkeerde auto's is een zeer smal stoepje. Hier kan je nauwelijks normaal uitstappen. Ook is dit een verhoogde stoep. Je zou er met rolstoel niet eens op of af kunnen. Tevens moet je dan tussen de geparkeerde auto's door. Dit is ook niet mogelijk voor kinderwagens en rollators. Uitstappen met hulpmiddelen is onmogelijk dus je bent genoodzaakt om de weg hiervoor te gebruiken.

Het is voor alle personen die gebruik maken van de parkeerplaatsen een gevaarlijke situatie om over te steken vanwege de middenberm met planten en struiken.

Aan de zijde van het trottoir zijn geen parkeerplaatsen teruggekomen. Dit betekent dat het veel lastiger is geworden om een parkeerplaats te vinden. Het staat vaak vol. Het is zeer gevaarlijk om eerst van de rijbaan gebruik te moeten maken om te kunnen oversteken. De Vlietlaan is een drukke laan met vrachtverkeer. Ook is hier een route voor de bus. Het is een smalle en gevaarlijke weg geworden.

Het is wenselijk om mindervaliden parkeerplaats(en) aan te leggen recht tegenover de zogenaamde oversteekpunten. Dit voorkomt dat je na het oversteken over de rijbaan moet om bij je auto te kunnen komen. En omgekeerd geldt hetzelfde.

Het Platform Gooise Meren Toegankelijk!? verzoekt de gemeente Gooise Meren om op de Vlietlaan opnieuw mindervalide parkeerplaatsen aan te geven. Op nummer 58 zit bijvoorbeeld een hulpmiddelenwinkel. Het is wenselijk dat hier weer een mindervalide parkeerplaats geplaatst wordt, net zoals in de oude situatie. Ook aan de andere kant van de Vlietlaan richting Julianaplein is het wenselijk dat er mindervalide parkeerplaatsen komen. Er is namelijk geen één mindervalide parkeerplaats aan de zijde van de laan waar de parkeerplaatsen gesitueerd zijn.

De middenberm is gevaarlijk omdat dit het veilig oversteken belemmert wanneer je niet recht tegenover een zogenaamd oversteekpunt kunt parkeren. Wij zien hier graag een oplossing voor.

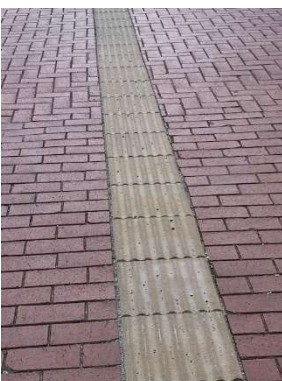
Het trottoir is enorm verbreed en voorzien van roodachtige bestrating. Dit geeft een chique uitstraling. Over het algemeen zijn de geleidelijnen goed aangebracht. Minpunt is de kleur van de geleidelijn. Deze is geel van kleur. Het staat weliswaar mooi met de rode tegels maar hierdoor mist de geleidelijn een van de doelen. Slechtziende mensen gebruiken de geleidelijn als richtpunt. Doordat de lijn contrasterend moet zijn, kunnen zij deze lijn als een soort lint volgen. De geleidelijn op de Vlietlaan is dus niet contrasterend genoeg. Hij zou wit moeten zijn.

Tevens verzoeken wij om de geleidelijnen een beter contrast te geven ten opzichte van de gebruikte tegels.

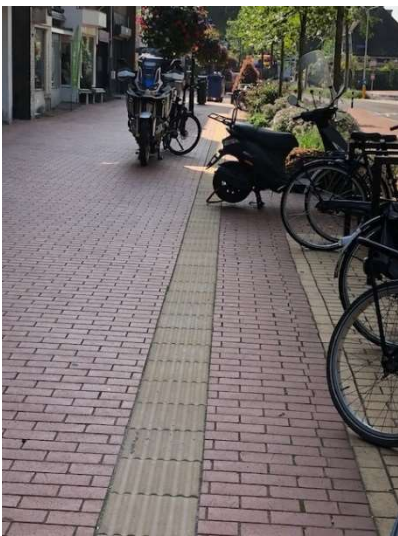
Hier en daar is een mogelijkheid gemaakt om fietsen te stallen. De Vlietlaan is inmiddels enige tijd in gebruik en je ziet nu dat de geleidelijn wel erg dicht bij de stalling aangelegd is. Ook wordt de lijn niet voldoende vrijgehouden. Een scooter staat op de geleidelijn en een motor en fiets zijn op de stoep geparkeerd dichtbij de geleidelijn. Handhaving is en blijft noodzakelijk! Dit geldt ook voor het plaatsen van reclameborden op het trottoir. Handhaaf dat deze niet op de geleidelijn of te dicht tegen de lijn aan staan.

Handhaven van het correct plaatsen van fietsen, scooters, motoren en andere voertuigen. Ook handhaven van reclameborden of andere zaken die op of nabij de geleidelijn staan. De geleidelijn moet vrij zijn en blijven!

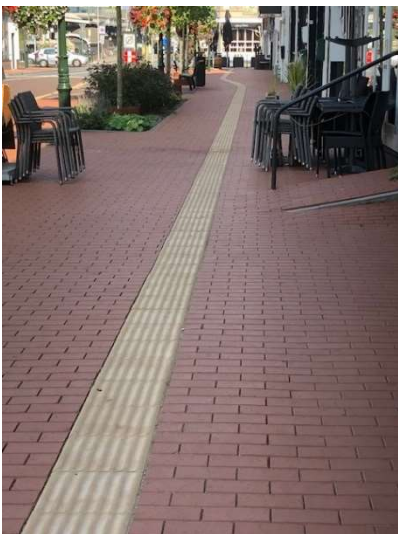
Bij restaurant De Gasterij van Bussum staat het terras te dicht op de geleidelijn. De lijn had veel meer naar links aangelegd kunnen worden zodat het restaurant een terras kan plaatsen en mensen die gebruik maken van de geleidelijn vrij baan hebben.

De geleidelijn bij restaurant De Gasterij van Bussum ligt té dicht tegen het terras aan. Verplaatsen van de lijn is een mogelijkheid.
